El edificio del Palacio Nacional de la República de Guatemala, hoy denominado “Palacio Nacional de la Cultura”, se identifica como el símbolo de la ciudad de Guatemala y del País en su contexto arquitectónico monumental.

Para la detección de tales padecimientos, se ha hecho necesario efectuar el diagnóstico del estado de su conservación, haciendo un examen del organismo edificado, el que ha determinado los alcances de su deterioro y hacer las recomendaciones respectivas, de carácter preliminar, a cargo de la Administración General del Palacio Nacional de la Cultura.

Proyecto arquitectónico Palacio Nacional

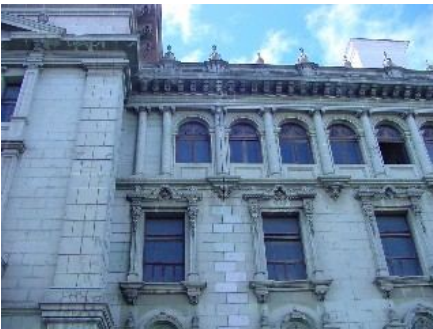
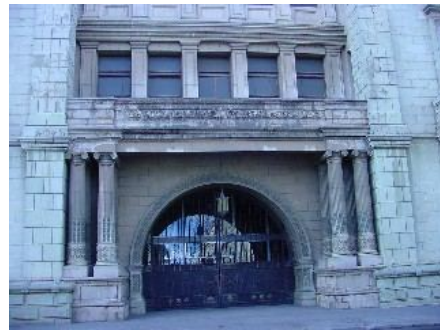
Fotos 4 - 5. Fachada Norte.

La fachada norte se encuentra afectada por la predominancia de los vientos que soplan el valle, y obtiene también, una mayor cantidad de días a la sombra, siendo por tanto, graduales los cambios de temperatura. Su estado de conservación traduce una condición de estabilidad, con desgaste producido por la erosión del viento que no representa peligro a su integridad y el crecimiento de microflora que tampoco hará un daño de tipo irreparable. Sin embargo el deterioro de las piezas de cornisamiento y demás detalles que tienen refuerzo de hierro metálico, es notorio debido a la acción que el agua de lluvia ha ejercido en el hierro el cual con su expansión produce la disgregación del material de cemento.

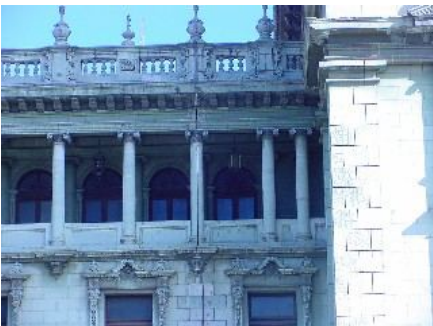
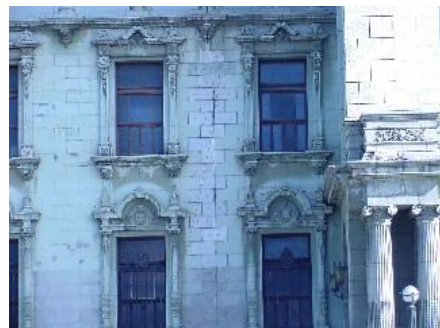
Fotos 6 - 7. Fachada Sur.

Por su parte la fachada sur, expuesta a una condición de cambios de temperatura drásticos, e inclusive, recibir una mayor cantidad de días soleados al año, evidencia mayores muestras de deterioro, entre ellos el salitre que mancha sus muros, el desprendimiento del material de los detalles arquitectónicos y el acuse de fuertes daños del óxido y pérdida de material, en las juntas de las piezas que integran las piezas estructurales (columnas) y con los conocidos problemas de su desintegración por erosión al ser reparado el daño.

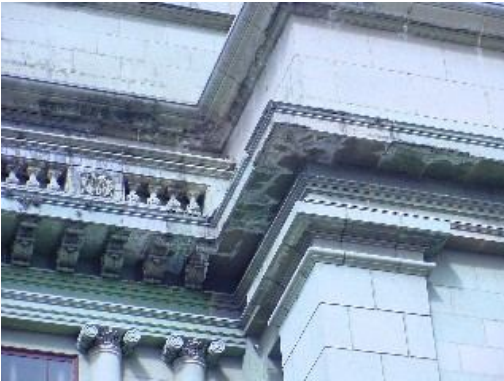
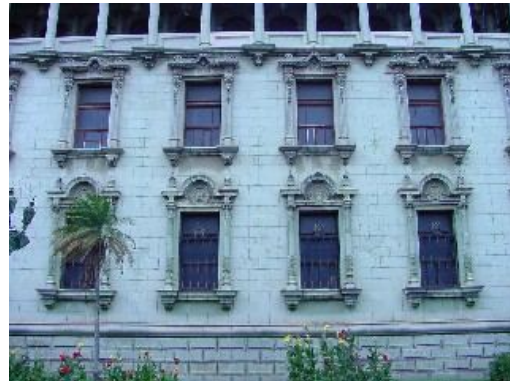
Fotos. 10 – 11. Fachada Oriente

La fachada oriente acusa la presencia de humedad, pero por su posición al oriente, permite que sus estragos sean menos destructivos; siempre sufre de los comportamientos de la disgregación de las piezas del recubrimiento por las razones de la oxidación de su refuerzo.

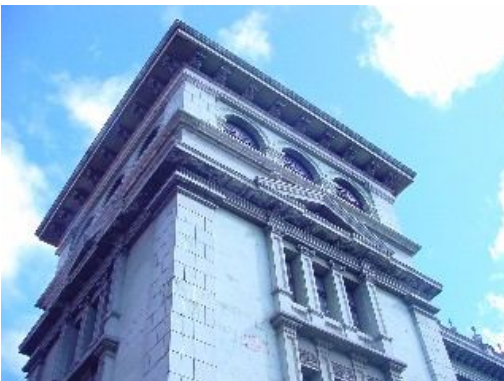
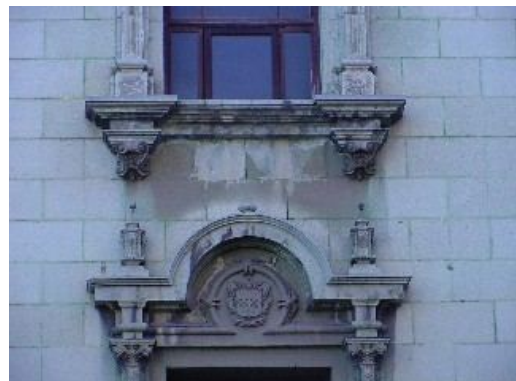
Fotos 12 - 13. Fachada Poniente.

La fachada poniente, especialmente las esquinas norte – sur, hacen notar el deterioro de las baldosas del recubrimiento, el resto de su cuerpo es un indicador del comportamiento de la humedad, por la circunstancia de su exposición al poniente, que recibe desde el medio día los rayos del sol en su mayor intensidad.

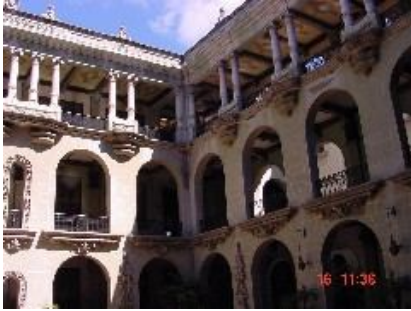
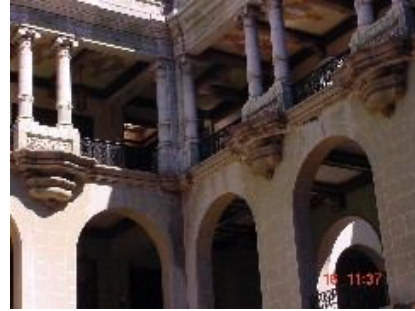
Foto 16 – 17. Muros en corredores. Patio Central

Los muros que delimitan los patios, dan señales de afecciones a la superficie del revestimiento, de los que destacan una serie de agrietamientos, que si bien son finos, y su cantidad hace que el agua penetre por los intersticios y llegue al refuerzo metálico, con el consecuente oxido debido a la corrosión del metal, en un perenne estado de deterioro, que culminará hasta la disgregación completa de las piezas que revisten los muros. Semejante problema se observa en las columnas y detalles arquitectónicos del sector, siendo mas critica la situación por la abertura de las piezas que las integran y el desprendimiento de partes de los detalles de las cornisas.

La eflorescencia es otra señal de daño causado por el agua, con el resultado de la disgregación del material.

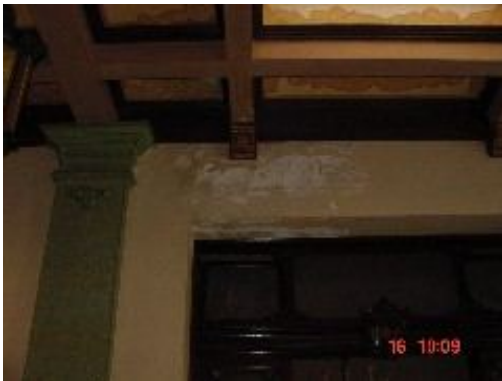
Foto 20. Muro en corredor. Humedad

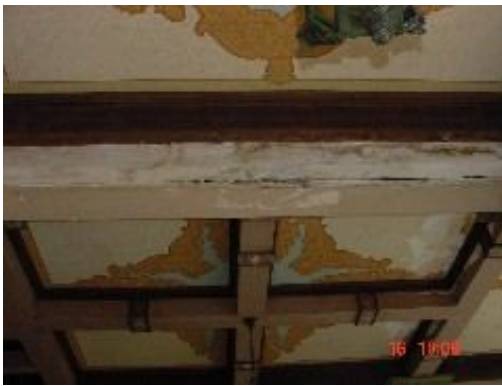
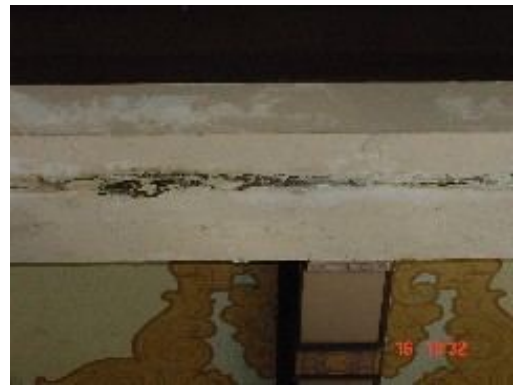
Las correspondientes al tercer nivel, sin recubrimiento de madera, evidencian las trazas de humedad en forma de eflorescencia en la capa de su revestimiento, producto de la filtración de la losa inmediata, sin embargo tal ingrediente no parece incidir en la función estructural de las mismas.

Fotos 21 - 22. Vigas en tercer nivel. Muestra humedad.

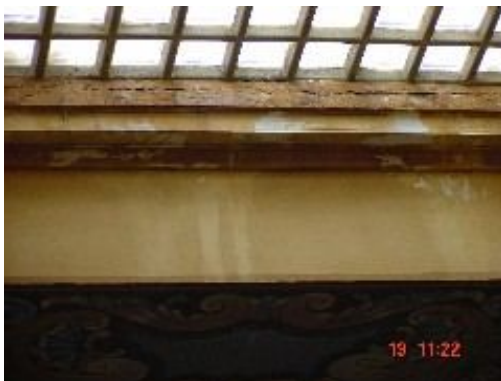
Foto 23. Lucernario. Muestra humedad.

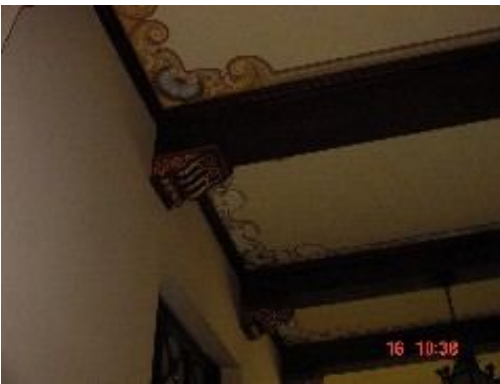
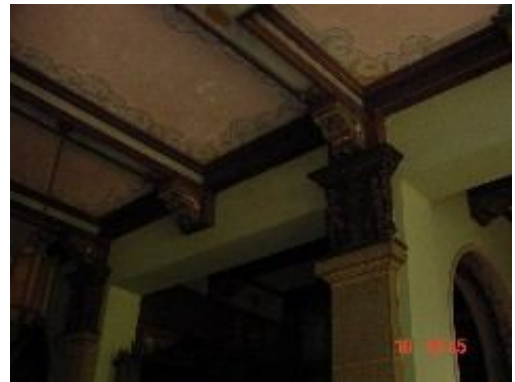
Fotos 24 – 25. Cielo decorado en tercer nivel. Muestra humedad.

En el tercer nivel, toda la superficie de los cielos presenta problema de humedad debido a la filtración de agua de lluvia, con caso muy severos que acontecen en los sectores de esquinas sur poniente y nororiente, aunque la atención deba ponerse en toda su extensión.

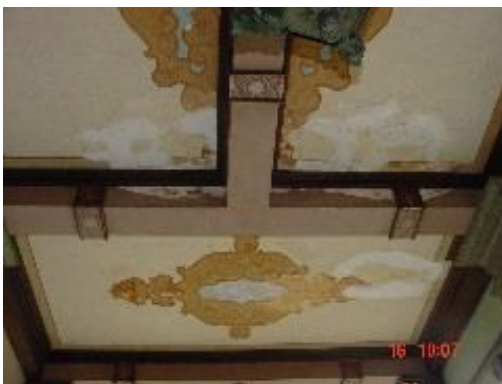
Foto 30. Cielo decorado sobre losa. Tercer Nivel. Muestra humedad.

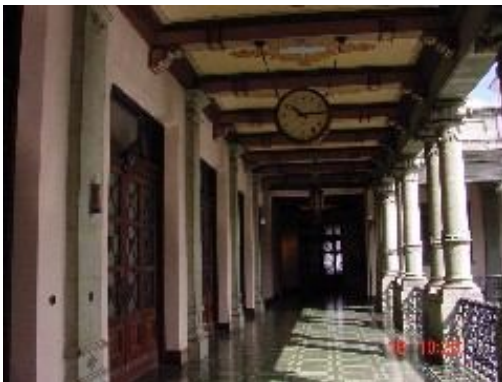
Foto 32. Pisos de corredor. Tercer Nivel

Los correspondientes al tercer nivel, de tipo granito color verde, si bien su estado es satisfactorio, el factor humedad ha dejado su huella y su proximidad a la terraza incide en su conservación, especialmente es notorio el deterioro en el piso de los ambientes que tienen madera, habiendo llegado al final de su vida útil.

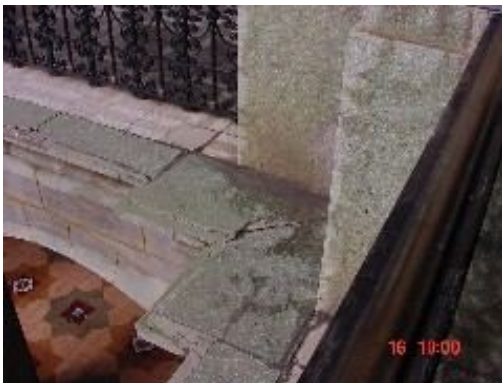
Foto 41. Detalle en cornisa. Tercer Nivel.

Los ornamentos de concreto, hechos por el sistema de prefabricado, y por estar en contacto directo al exterior, se encuentran en muy mal estado de conservación. Se ha constatado la efectiva labor del agua, el sol y el viento en su proceso de degradación por efecto de la meteorización del material de que están contruidos.

La disgregación del material, a resultas del oxido del refuerzo, el que al ser atacado por el agua, ha hecho posible todo un proceso incontenible de destrucción de los ornamentos, constituidos en cornisas, barandas, parapetos, pináculos, remates, etc poniendo en peligro a las personas que ocasionalmente circulen bajo de ellos y la evidente desaparición de dichos ornamentos.

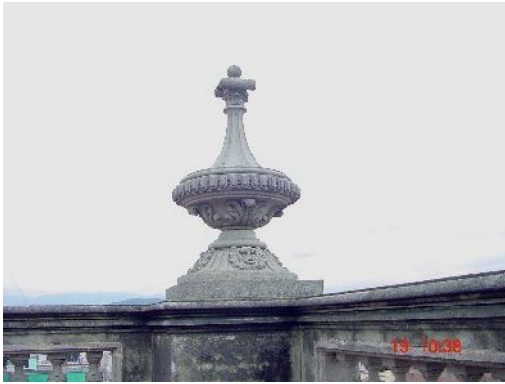
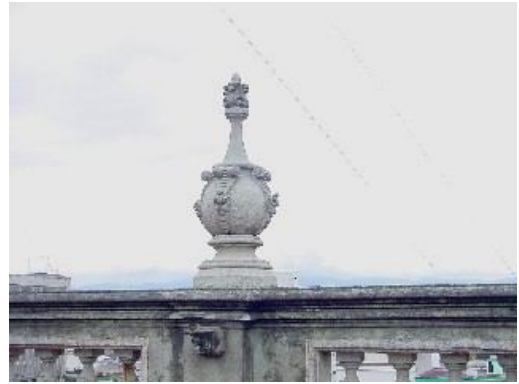
Fotos 42 - 43. Ornamentos en concreto. Cuarto Nivel.

En su mayoría estos elementos presentan las manchas y agrietamientos producidos por la oxidación del hierro de refuerzo y la contaminación, característica de las concentraciones urbanas.

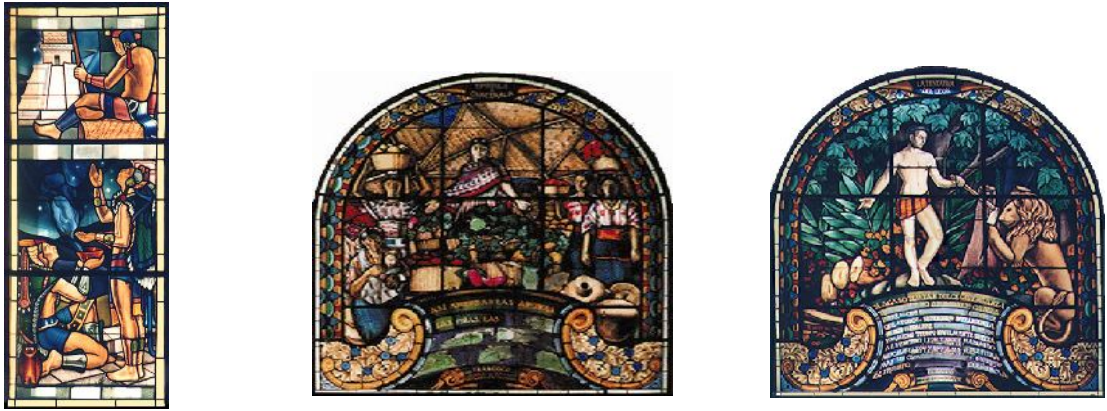
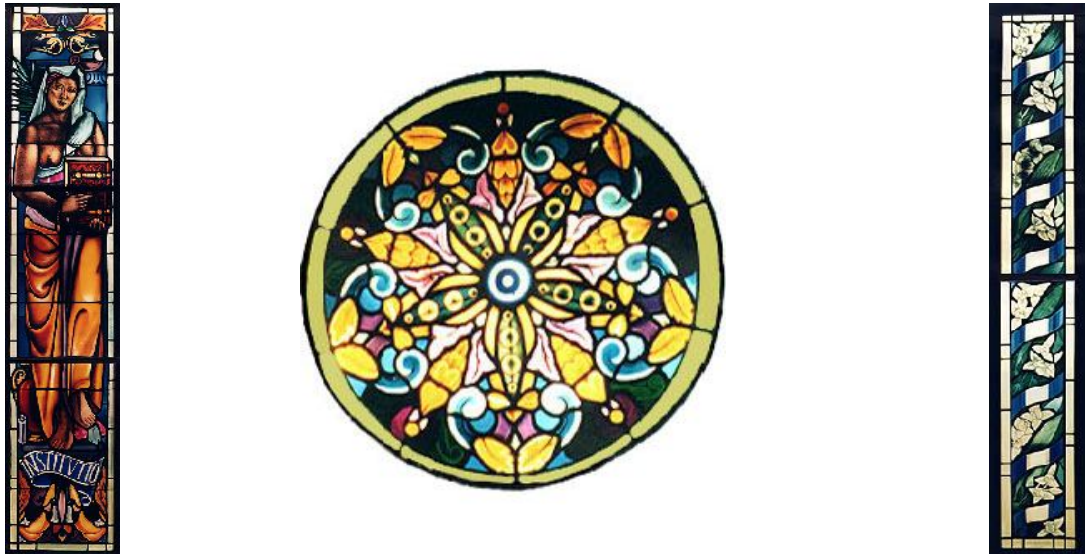
El estado de conservación es precario, pues los vitrales han sufrido el deterioro del tiempo, así como del intemperismo, pero su causa mayor, fue el atentado con una bomba del año 1980, el cual dañara severamente todos los vitrales debido a la expansión de la explosión, lo que produjo, rotura y pérdida de vidrios, separación de vidrios de los emplomados, deformación de emplomados, entre otros.

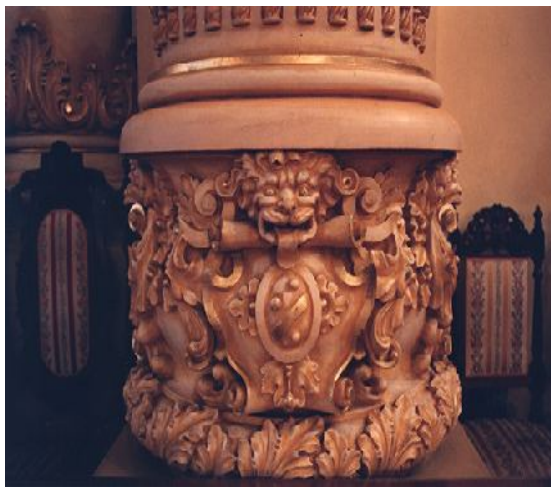
Fotos 54. Ornamentos en yesería. Salón de Recepciones.

Por encontrarse en una de las áreas principales, el trabajo de yesería ha sufrido menos deterioro, salvo pequeñas porciones en donde por utilizar malos métodos de limpieza, se han golpeado los salientes y en algunos casos produciéndoles desprendimiento.

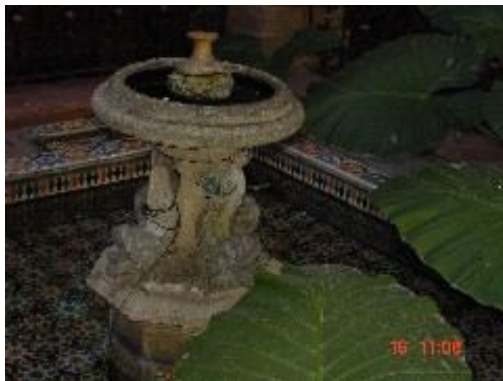
Fotos 56. Ornamentos en concreto. Fuentes Primer Nivel.

Su estado de conservación no es satisfactorio, el piso de los estanques, se ha desgastado, perdiendo parte de la capa vidriada, especialmente porque las uniones perdieron la porcelana de las uniones, provocando filtraciones de agua, entrando la humedad a la cerámica, efecto por el que se ha levantando parte del vidriado.

Algunos de los elementos decorativos de los surtidores, se han quebrado, ya sea por la acción del hombre o por desgaste.

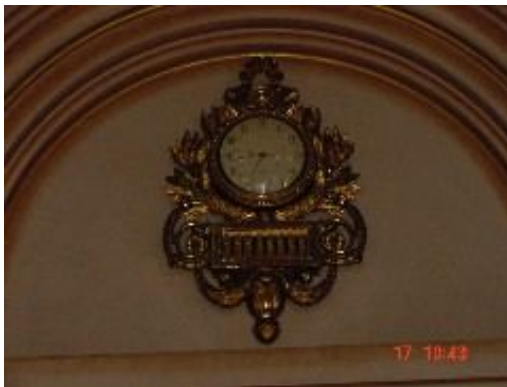
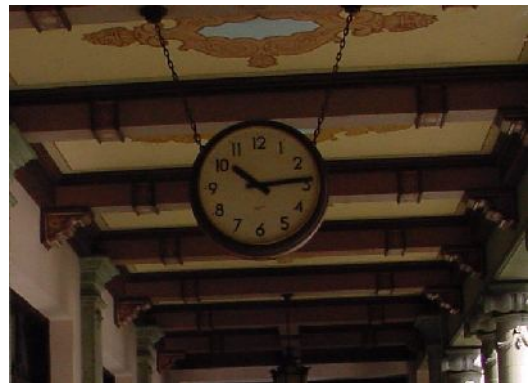
Foto 71 - 72. Reloj de Pared. Reloj en corredor.

Algunas unidades de impulso y cableado de los relojes se encuentran en mal estado, lo que ha ocasionado corto circuito y dejado este servicio sin funcionar; además presentan muestras de suciedad acumulada e intemperismo, debido a la falta de mantenimiento.
